Bulletin^{°4} tarnais

Restauration des habitats piscicoles du Oulas

LE CHANTIER (octobre 2005)

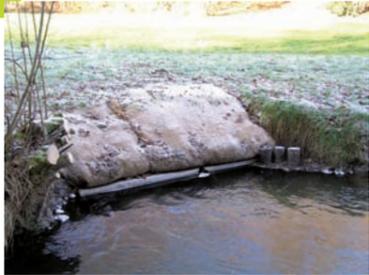
Abris sous berge
à proximité d'une fosse

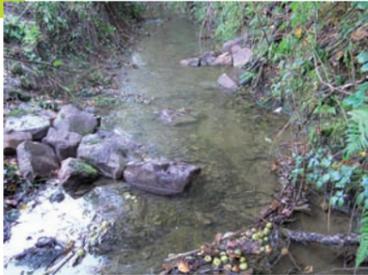
Mise en place progressive
d'un chenal d'étiage

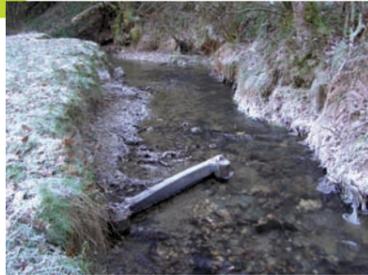
Epi concentrant la lame d'eau vers la
rive gauche, riche en abris sous berge

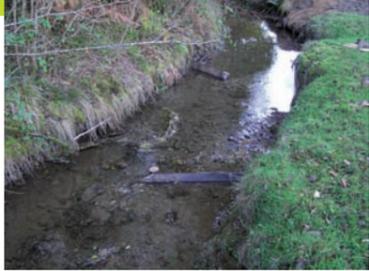
Succession d'épis afin de créer un
chenal d'étiage dans le lit mineur

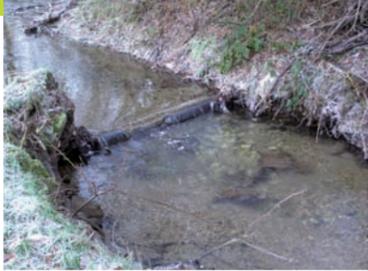
Seuil piscicole en bois : apparition
d'une fosse et d'un radier

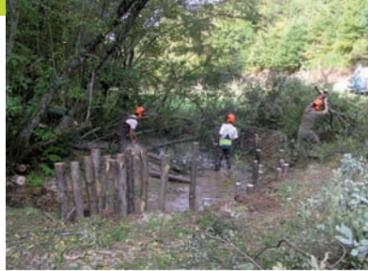
Battage de pieux et pose
de la fascine

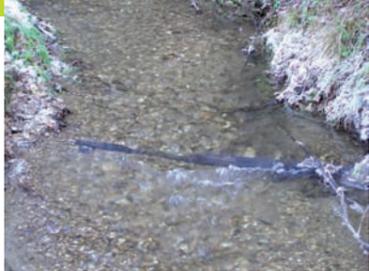
Seuil piscicole comblé suite
à une crue

- Certains épis rocheux ont dû être déplacés afin de mieux diriger le courant vers les abris sous berge.
- Les abris sous berge n'ont pas souffert des petits coups d'eau hivernaux.
- Les épis déflecteur jouent leur rôle à plein et ont amorcé le creusement d'un chenal d'étiage.
- Le seuil en bois « aval » a créé une fosse de dissipation à son pied, suivie d'un ressaut et d'un pool. Le fond a été décolmaté sur une dizaine de mètres (belle frayère potentielle !)
- Le seuil amont n'a pas totalement permis de maintenir le banc de gravier en amont. Celui-ci a été incisé durant les crues, comblant la fosse en aval du seuil. Ce dernier joue désormais le rôle d'un seuil de fond.

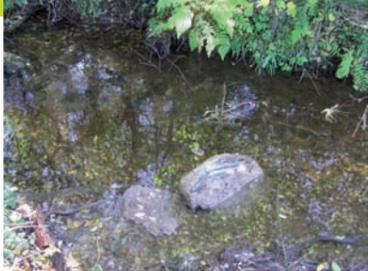
Blocs disposés dans le lit

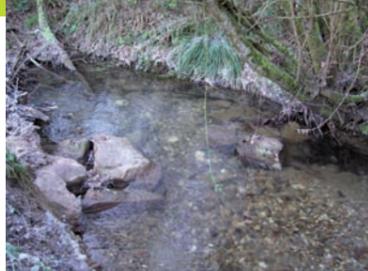
Epis rocheux en vis à vis :
zone d'accélération du courant
