# Bulletin tarnais

DES techniciens et agents de rivière

## Plan de gestion piscicole du Maraval

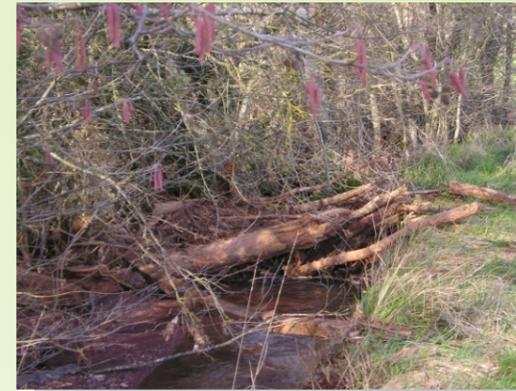
### Gestion des embâcles

#### Les embâcles, facteurs de diversité :

- Des habitats pour la faune et la flore
- Du profil en long
- Des écoulements
- De la granulométrie du fond du lit

#### Modalités de gestion des embâcles préconisées :

- Enlèvement des gros embâcles provoquant des érosions de berge.
- Arasage des embâcles bloquant la circulation du poisson
- Maintien en l'état des petits embâcles.
- Réalisation d'ouvrages compensatoires

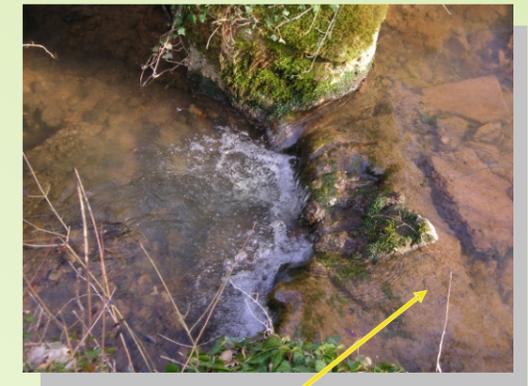
#### L'origine du colmatage :

- Bassin versant (ou partie) dégradé (zone des rougiers)
- Ralentissement des écoulements (faible pente ou obstacles dans le lit)
- Piétinement du lit et des berges par le bétail.

Zone colmatée en amont du seuil

#### Des solutions curatives et préventives préconisées :

- Limiter le ruissellement sur les pentes
- Araser les seuils et embâcles sur les zones concernées
- Limiter l'accès du bétail aux berges

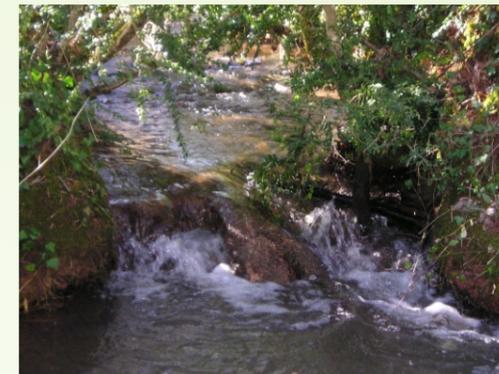
### Pavage du lit

#### Les causes :

- Des eaux très calcaires
- Une succession de seuils facilitant la précipitation de la calcite
- Une pollution par les phosphates?
- L'absence de crues régulières

#### Les conséquences :

- Perte d'habitat pour les macro invertébrés (base de la chaîne alimentaire)
- Diminution des écoulements sous-jacents
- Dégradation des zones de fraie
- Diminution de la capacité auto épuratoire du cours d'eau

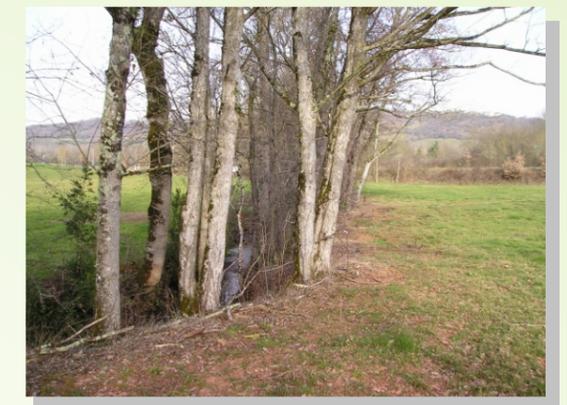
### Dégradation des berges

#### Constat :

- Piétinement du haut de berge
- Envasement du lit
- Dégradation de la qualité de l'eau
- Destruction de la végétation et des sous berges
- Elargissement du lit du cours d'eau

#### Des actions à promouvoir :

- Aménagement de point d'abreuvement en retrait de la rivière
- Cantonnement du bétail sur un site correctement aménagé
- Aménager un passage à gué en un point précis
- Mise en place de clôtures en haut de berge
