Gestion différenciée des embâcles

Bulletin tarnais

des techniciens et agents de rivière

numéro spécial : « hydromorphologie »

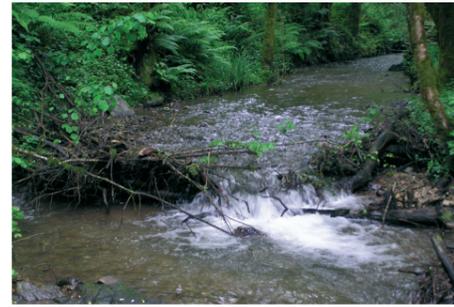
Embâcle arasé

- 1- Non intervention sur des secteurs isolés, éloignés des secteurs urbanisés
- 2- Evacuation de la partie supérieure de l'embâcle, maintien de la partie immergée (zone naturelle en amont de pont ou de plaine).
- 3- Maintien uniquement de la partie de l'embâcle fixée dans le fond du lit (effet de seuil de fond) en zone agricole ou périurbaine.
- 4- Conservation des laisses de crue en berge ne présentant pas de risque important de reprise par une crue modérée (habitat pour la loutre en zone de gorge).
- 5- Evacuation d'un embâcle pris sur une pile de pont

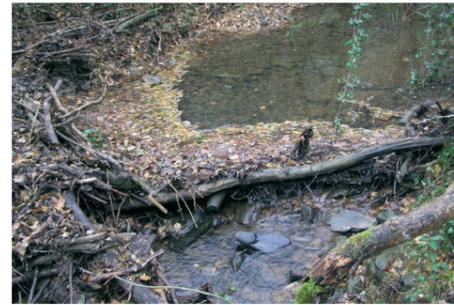
Embâcle conservé en l'état

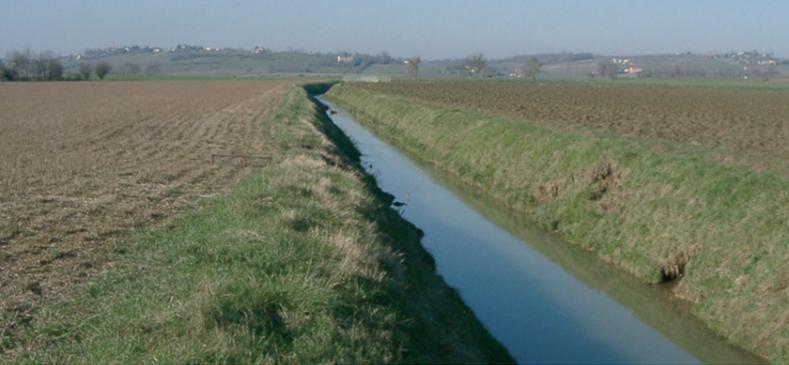
Cours d'eau rectifié - Le Vieulac

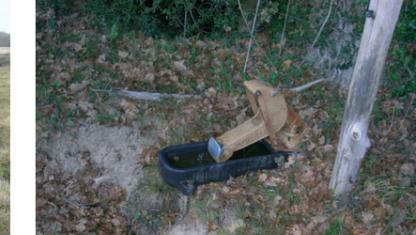
Pompe à museau sur le Candour [81]

- Inventaire des tronçons de cours d'eau impactés
- Rencontre des propriétaires concernés
- Recherche de solutions techniques au cas par cas
- Mise en œuvre des travaux (clôtures, passages à gué, abreuvoirs...)

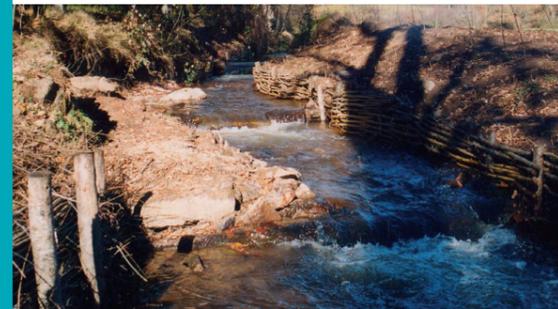
Effacement d'une chaussée sur le Viaur [12]

La suppression de ces ouvrages rétablit les fonctionnalités du cours d'eau (érosion des extrados de méandre, dépôt en intrados, décolmatage du lit, rétablissement du transport solide, diversification des faciès...) comme le démontrent de nombreux exemples au niveau national (plus rarement au niveau régional...).

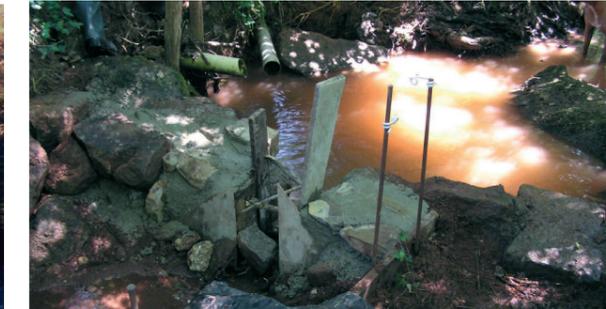
Aménagement d'un vannage sur le Maraval [81]
