Bulletin^{°4} tarnais

Restauration des habitats piscicoles du Oulas

LE CHANTIER (octobre 2005)

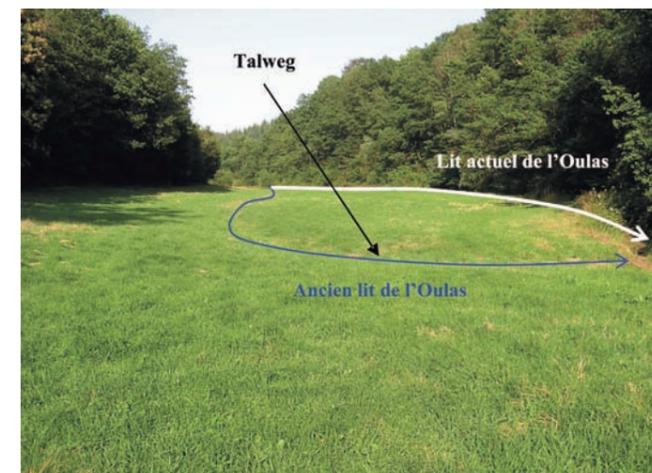
Secteur vraisemblablement rectifié dans le passé. La ligne de talweg, située dans l'axe de la vallée est mise en évidence par une végétation hygrophile (jonc, carex...). Le lit rectiligne et peu diversifié a été déplacé en bord de parcelle sur environ 400 mètres. (Cf photo ci-dessous)

- Diversifier les habitats (fosses, abris sous berge, pools, radiers)
- Créer un chenal d'étiage sur la zone rectifiée afin de concentrer les écoulements, améliorer l'oxygénation et lutter contre le réchauffement des eaux durant l'étiage.
